## **ÉTUDE PRÉALABLE**

### **CHAPELLE SAINT-MAXIME 38 200 CHUZELLES**

18 décembre 2019

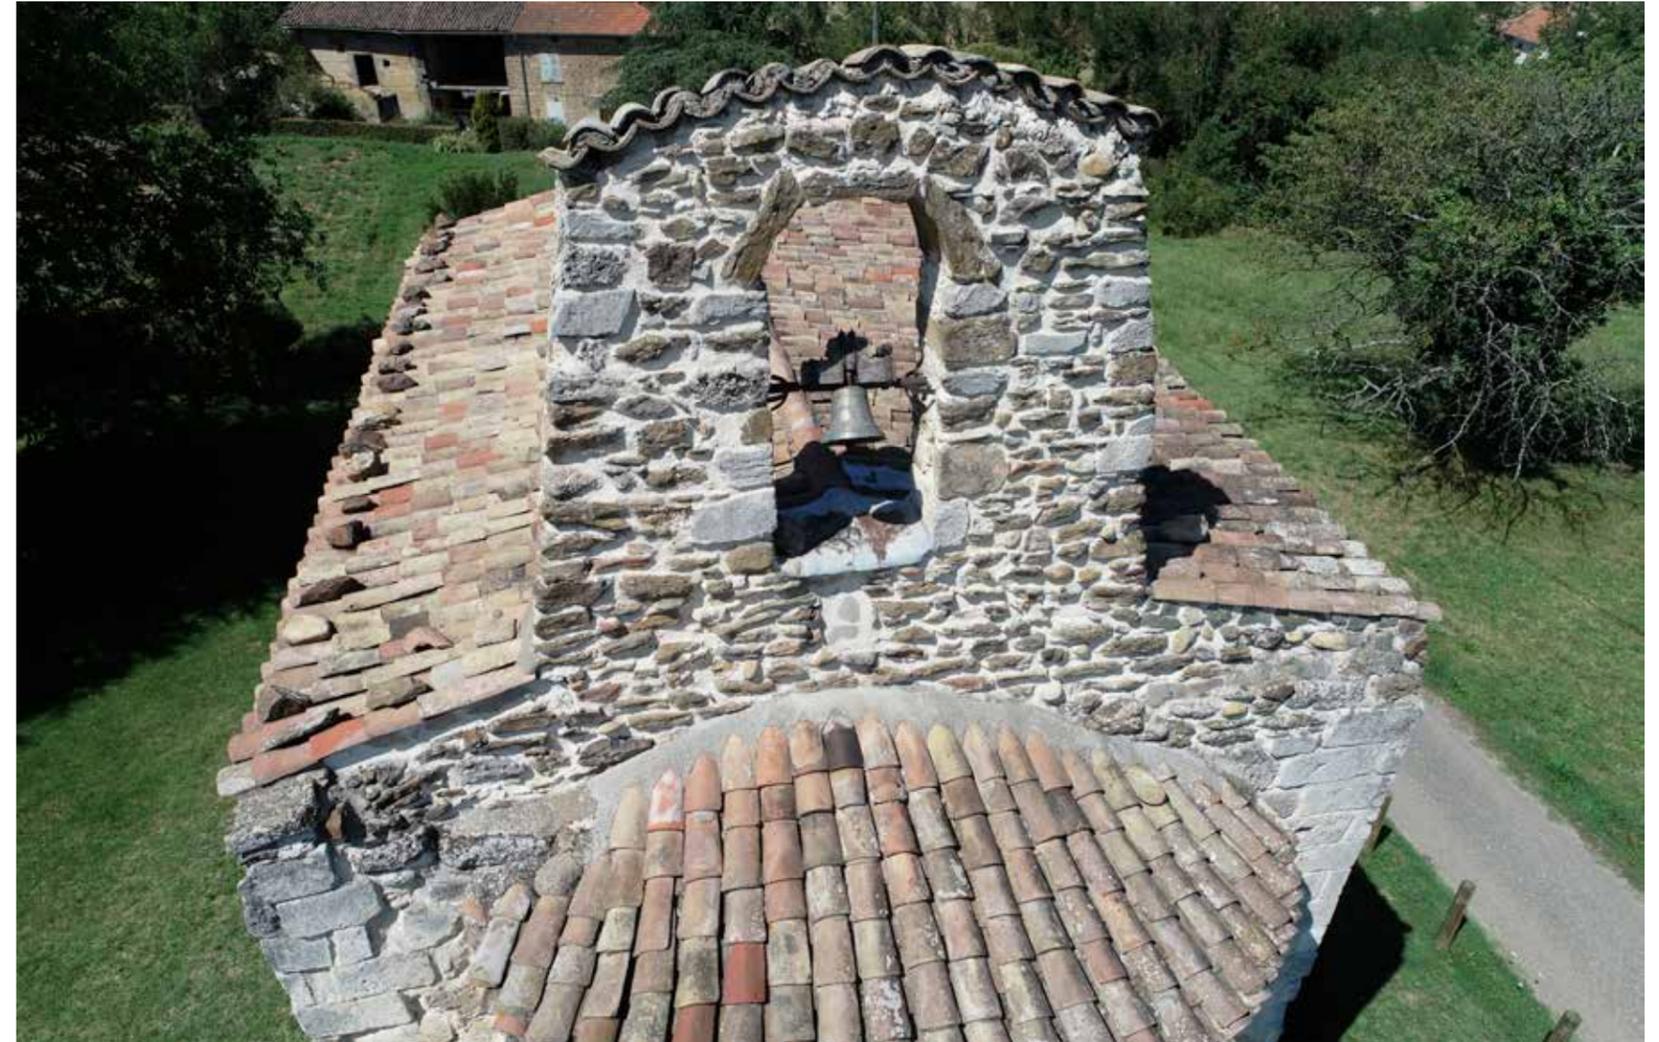
Façade Est du mur clocher, joints récents à la chaux, teinte claire, mise en oeuvre légèrement trop creusées

- **Nettoyage des façades**
- **Piquage des enduits ciments** encore existants à l'extérieur à l'exception du chevet extérieur déjà réalisé.
- **Reprise de maçonneries de moellons de pierre**, refouillement et coulis de mortier de chaux.
- **Réalisation d'un enduit à pierres vues** au mortier de chaux pour laisser respirer les parois, à l'exception du chevet extérieur déjà réalisé.
- **Badigeon d'harmonisation** sur façade Est.
- **Option** : Rejointoiement de la façade Est chevet et mur-clocher par un enduit plus couvrants avec des joints moins creusés.

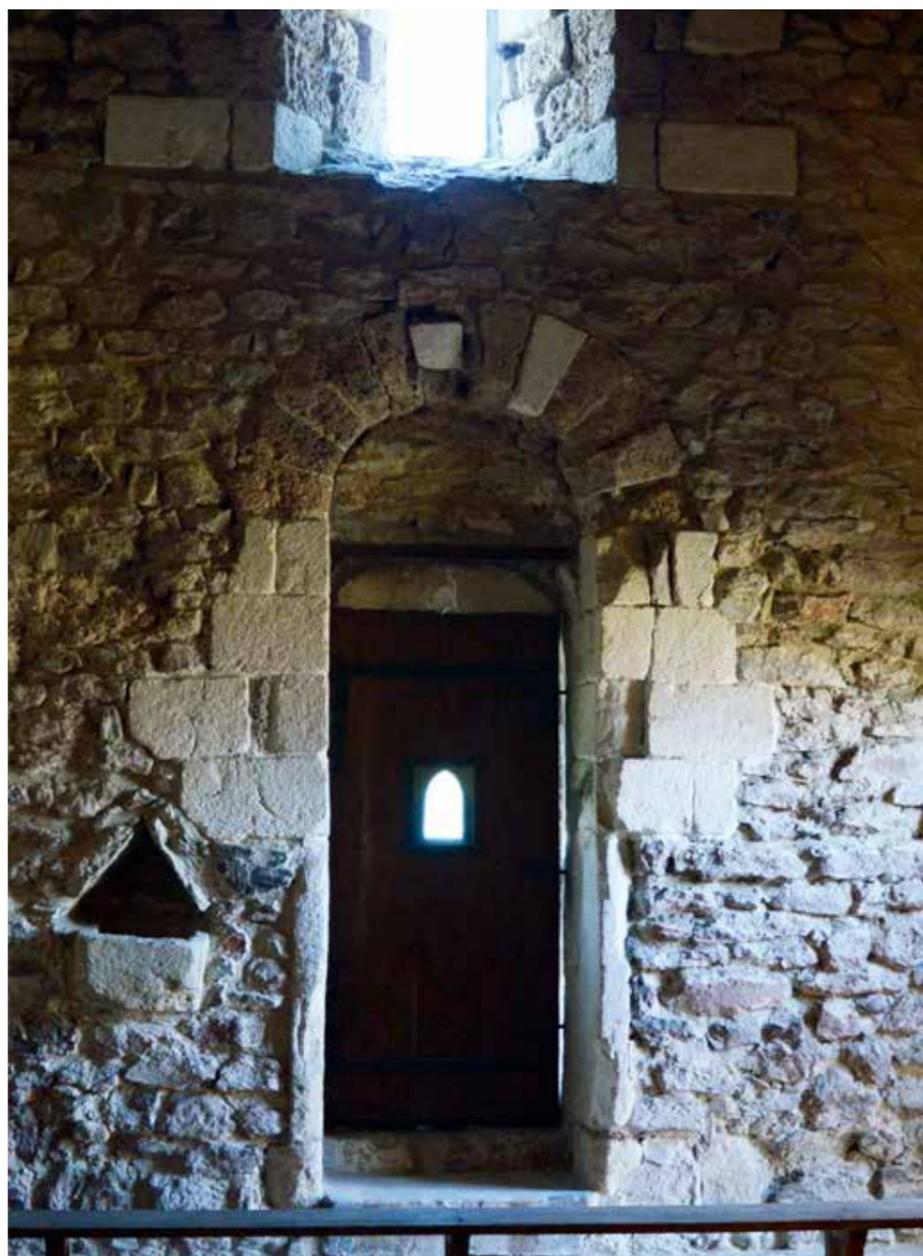
Claveau manquant, chutes d'éléments en pierre du linteau cintré intérieur de la porte ouest

cintre intérieur clavé : reprise des claveaux pierres

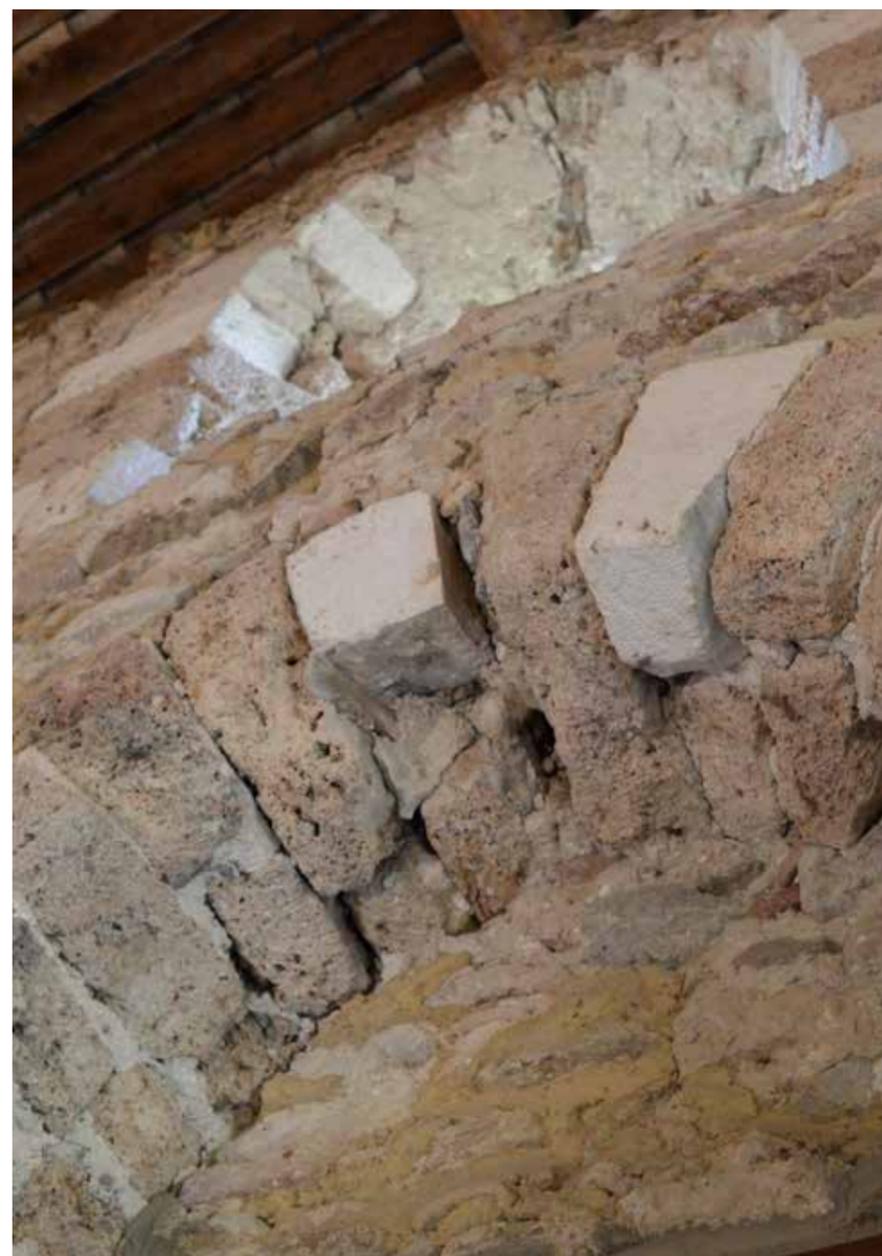
Claveaux désolidarisés, chutes d'éléments en pierre du linteau cintré intérieur de la porte ouest

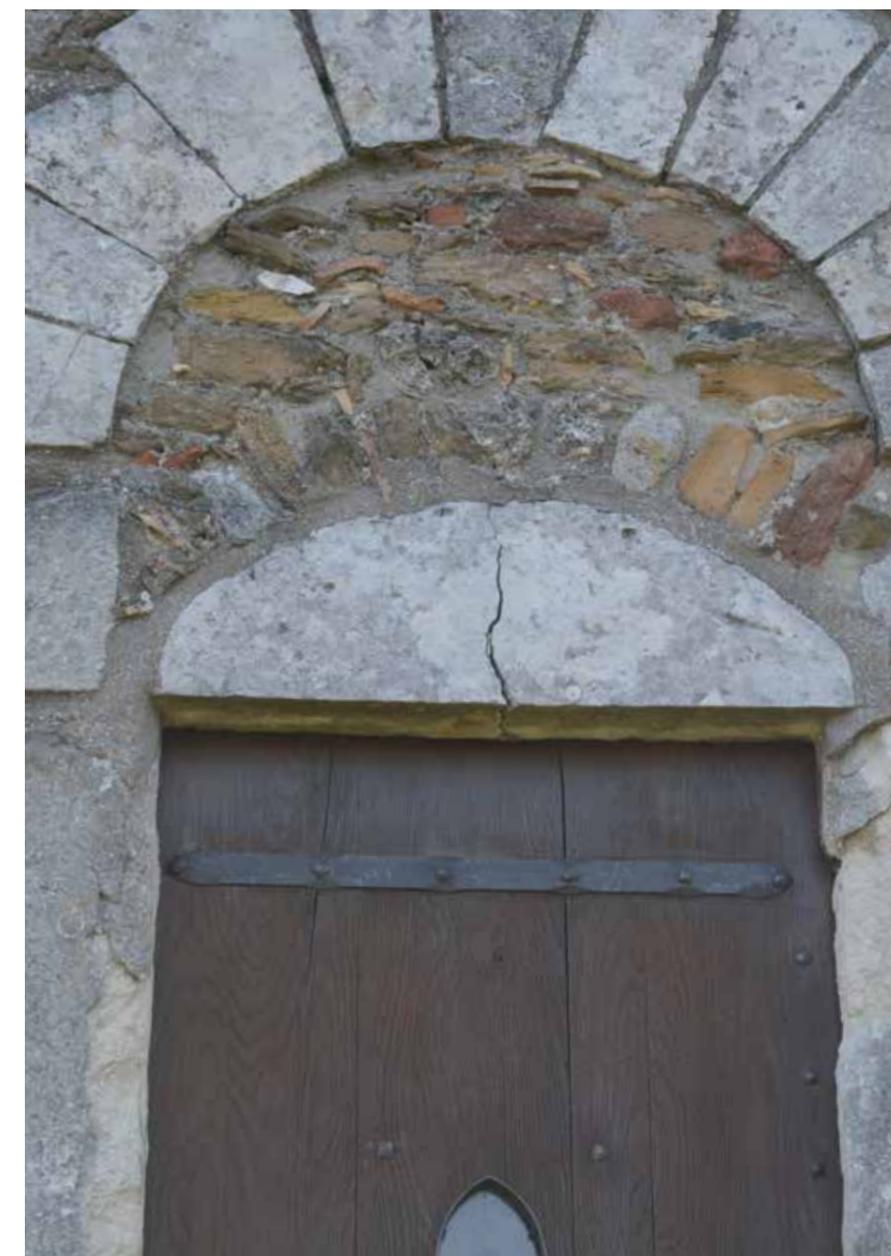
Linteau en pierre fissuré de la porte d'accès Ouest

linteau extérieur en pierre : tiges filetés inox avec scellement résine chimique et bouchement des trous créés au mortier de chaux + agrafe sous le linteau

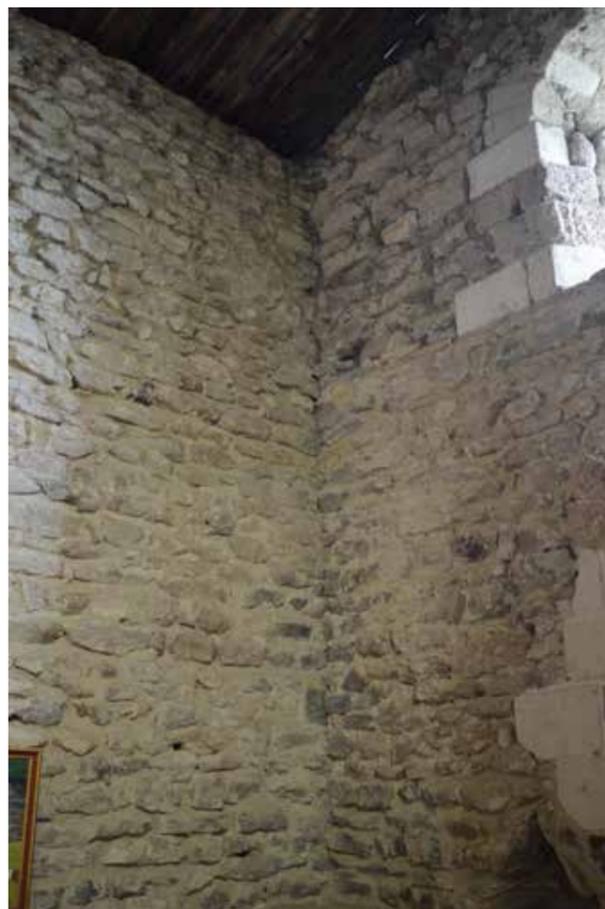
Fissure intérieure dans l'angle sud-Ouest

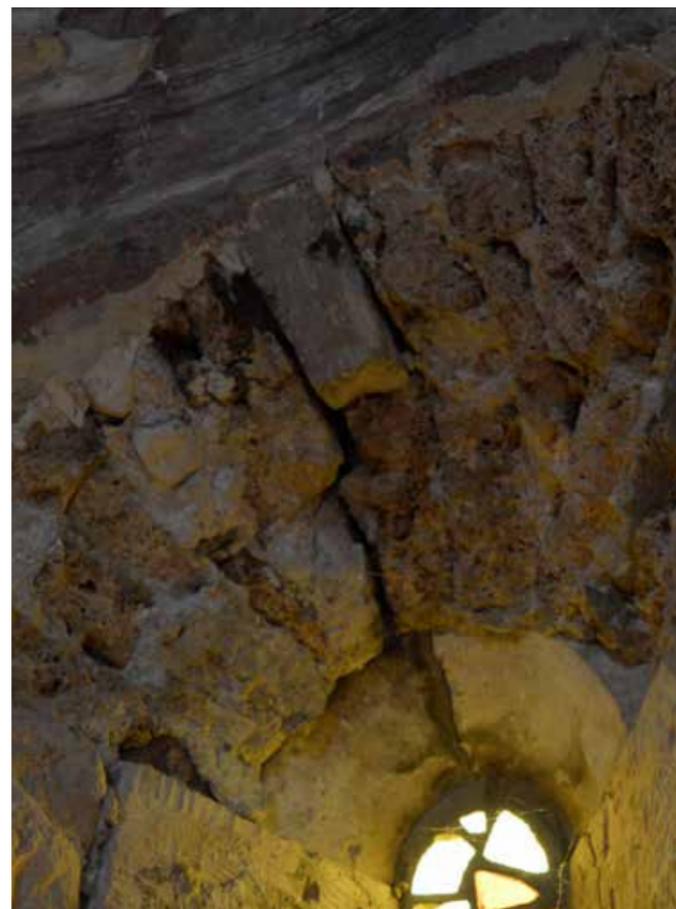
Cintre en moellons de pierres désorganisées: risque de chutes, baie du chevet

- **Baie du chevet :** cintre en claveaux/moellons de pierre : injection de coulis de mortier de chaux, consolidation par remplacement de pierres et moellons, regarnissage des joints.

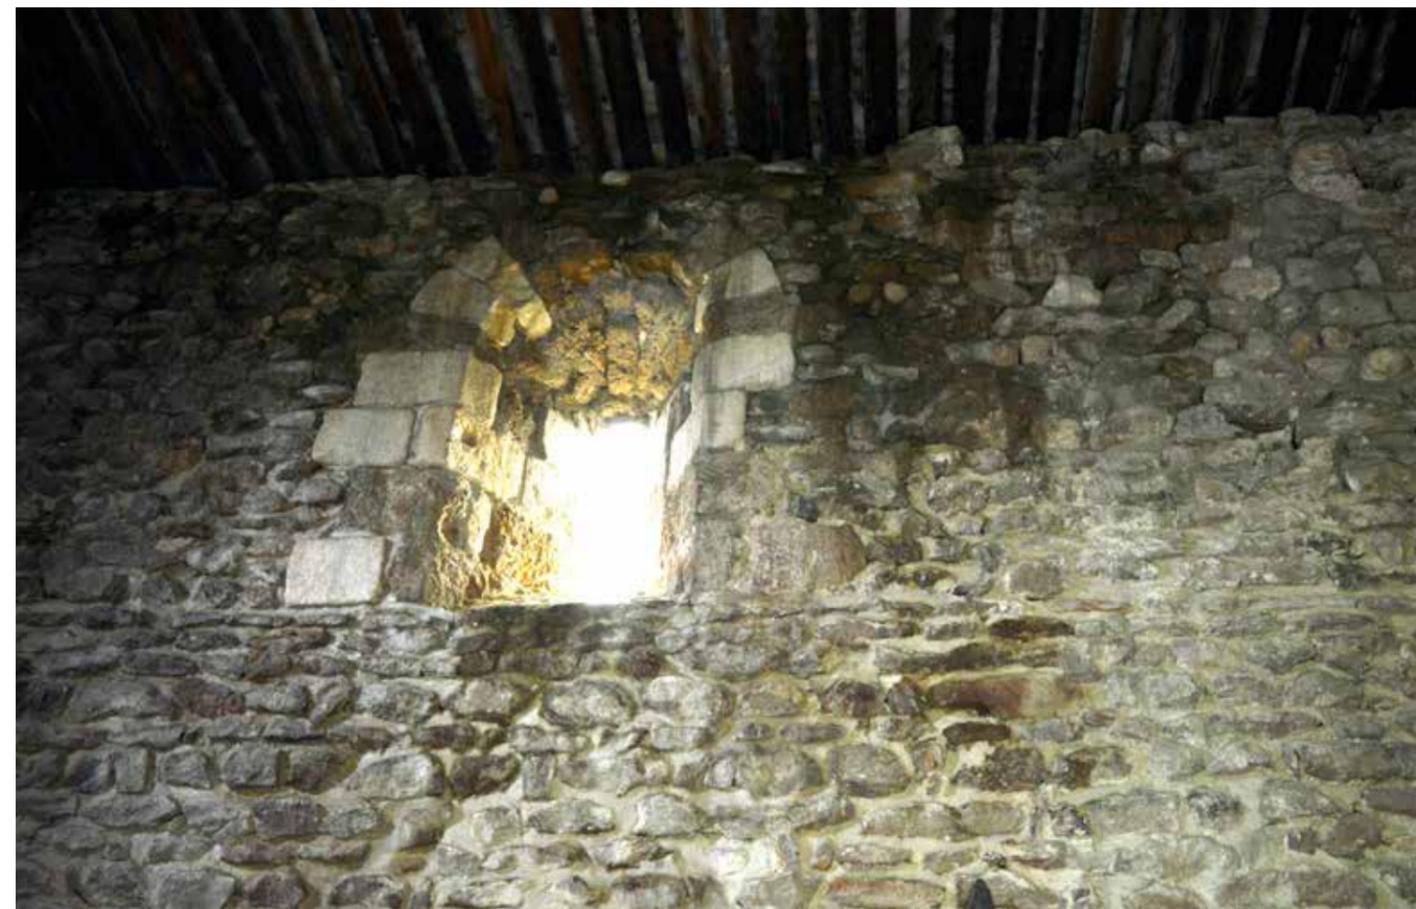
Traces d'humidité visibles sur les maçonneries intérieures : problèmes d'infiltrations d'eau en toiture au niveau des arases

- **Dépose sur 30cm des arases maçonnées désorganisées et non homogènes, réalisation d'une arase propre au niveau ancien.**

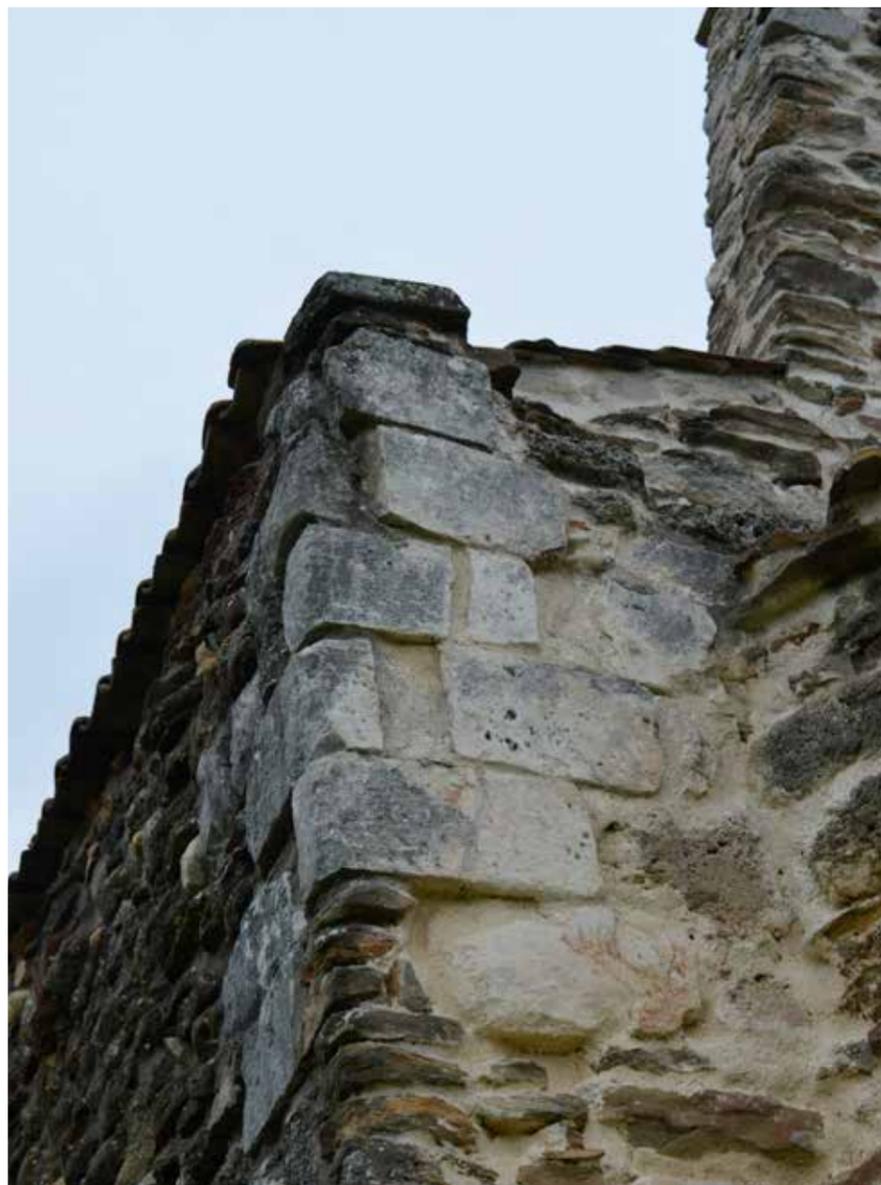
Chaîne d'angle Sud-Est désorganisée

- **Autres chaînes d'angle :** consolidation sommaire par goujons et agraphes, remplacement/complément ponctuel de pierres avec rejointoiement au mortier de chaux.

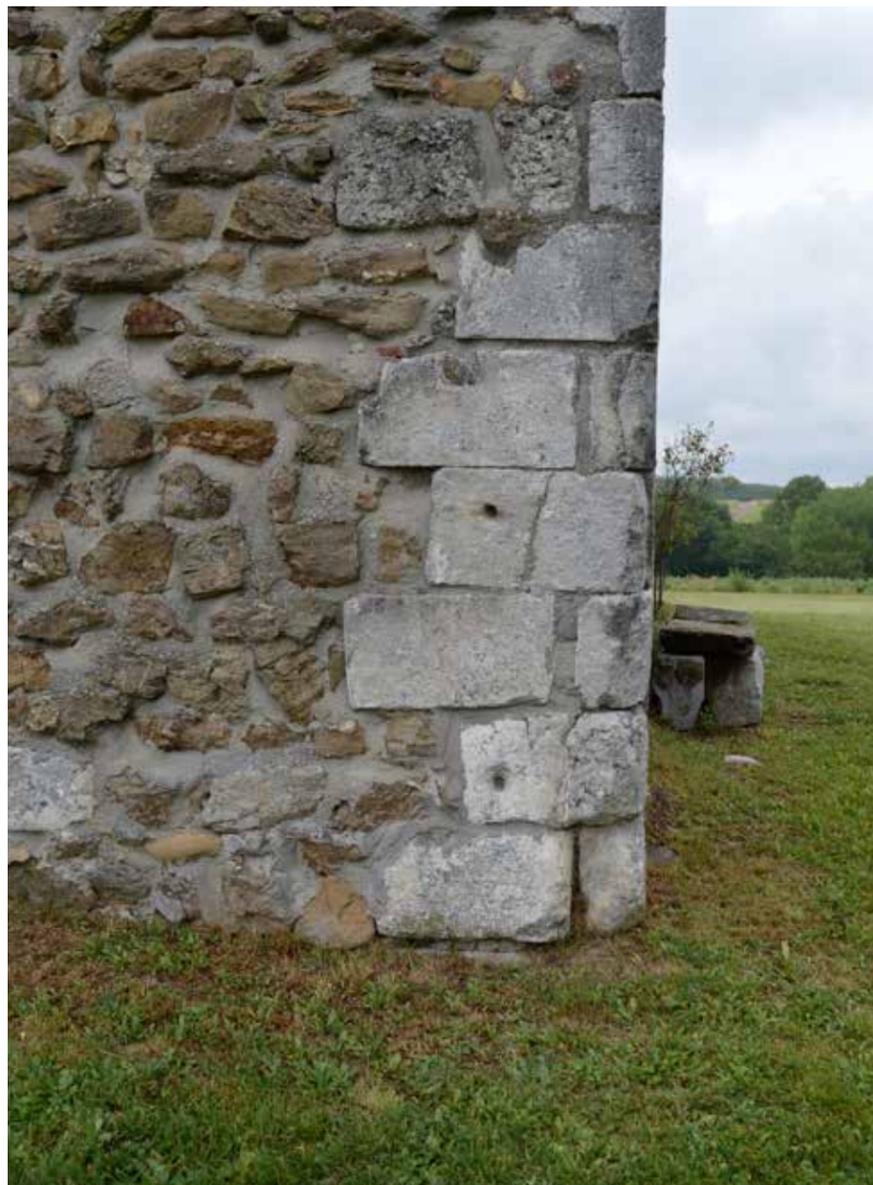
Chaîne d'angle sud-Ouest en pierres désorganisées : fissures, léger gonflement...

- **Chaîne d'angle sud Ouest :** reprise en sous-oeuvre de l'angle sud-Ouest avec consolidation pour empêcher un gonflement plus important. Prévoir une étude de reprise de cette angle par un bureau d'études structure pour probable restauration en sous-oeuvre de la fondation, mise en place de chaînage interne scellé dans les maçonneries avec remaillage de la fissure existante. Réalisation d'un sondage préalable pour analyse par le bureau d'études de l'état des fondations.

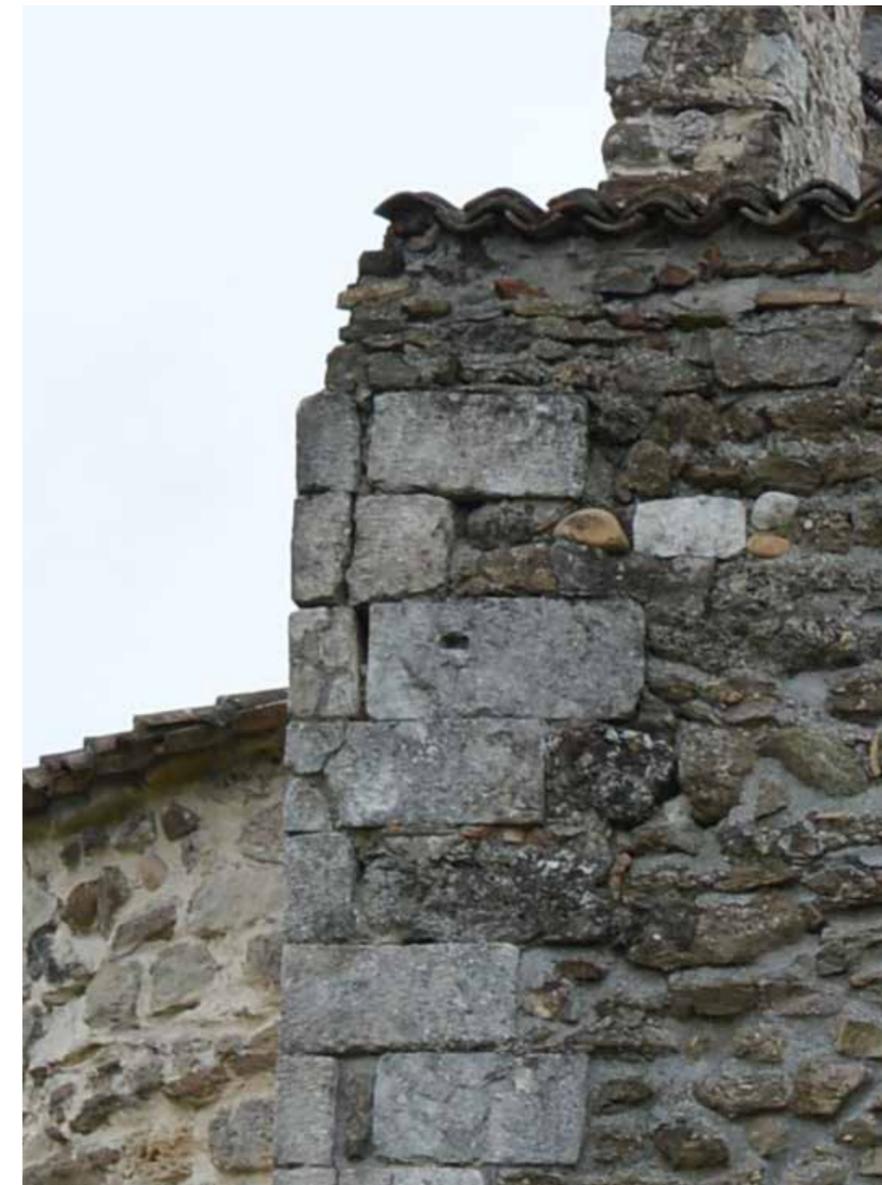
Chaîne d'angle Nord-Est avec pierres fissurées et désorganisées

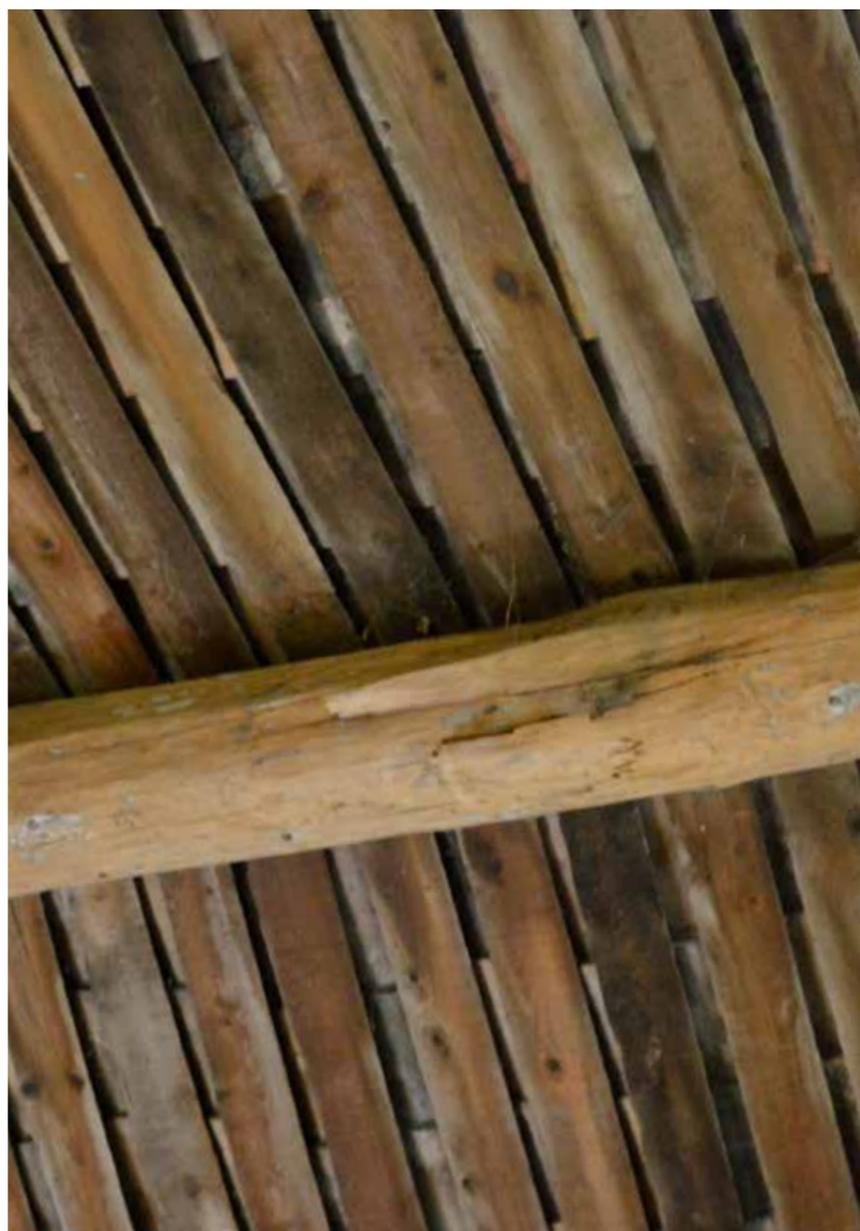
Poutre faîtière cassée

**Remplacement de la poutre faîtière cassée** par une nouvelle poutre en bois type sapin.

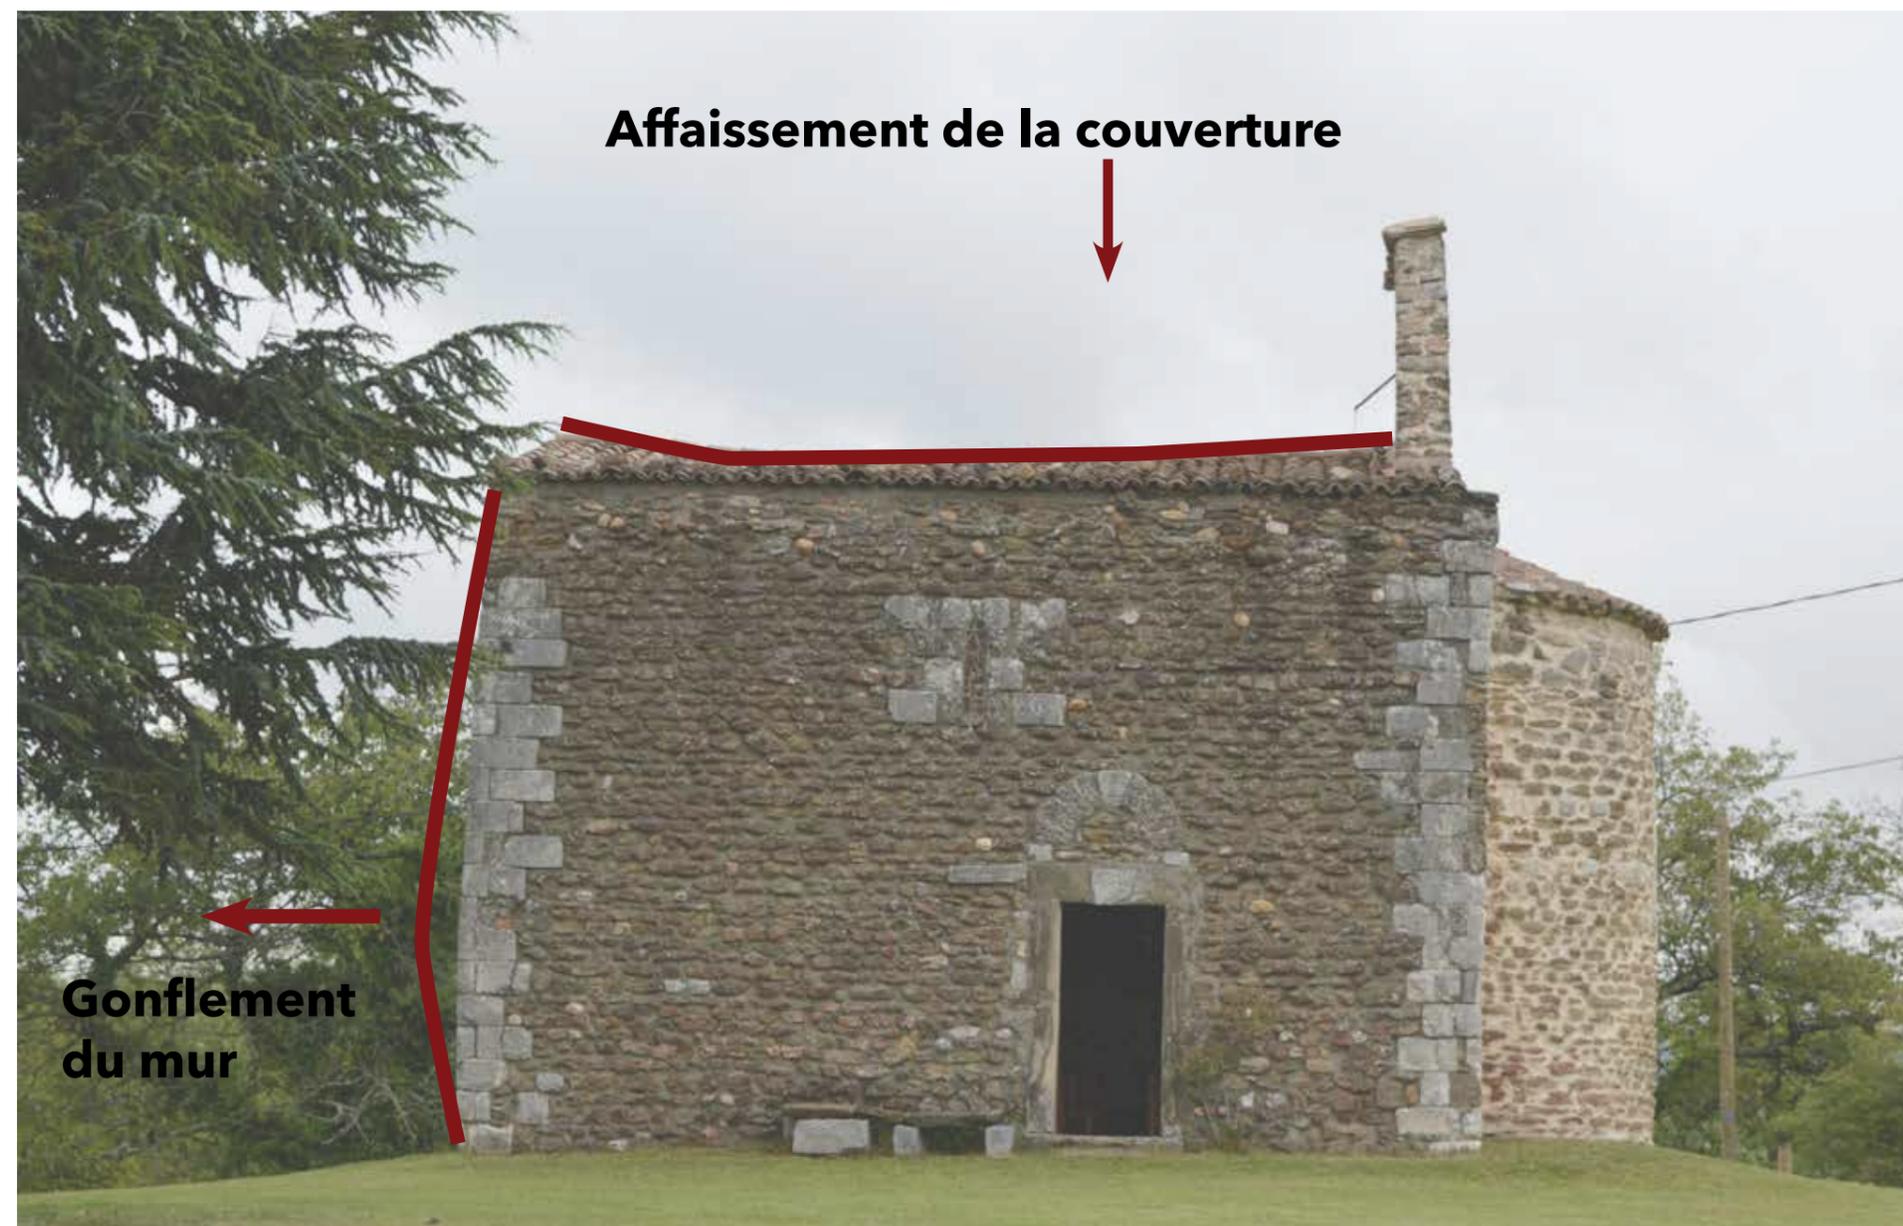
Flèche de la ligne de faîtage du toit au niveau de la cassure de la poutre faîtière

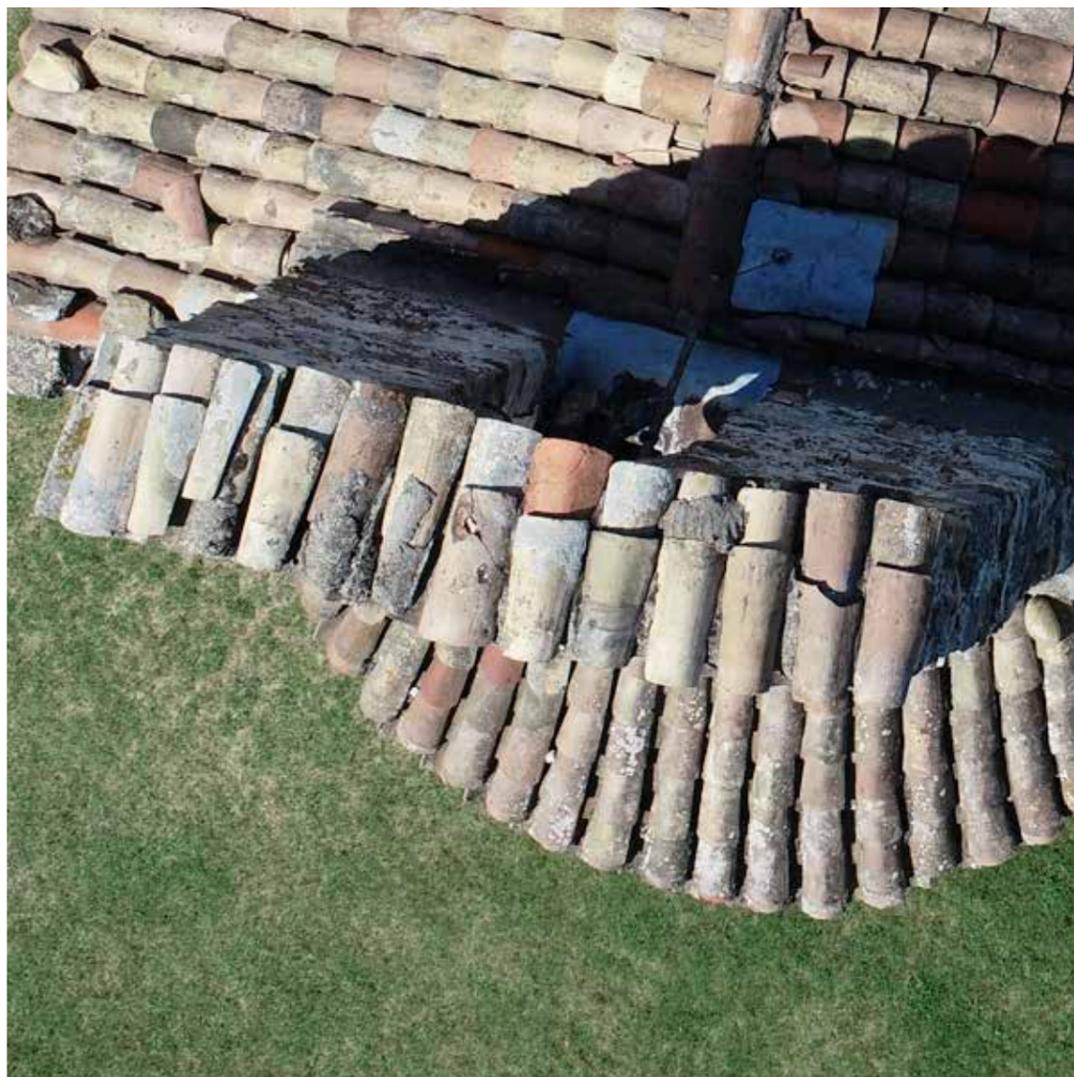
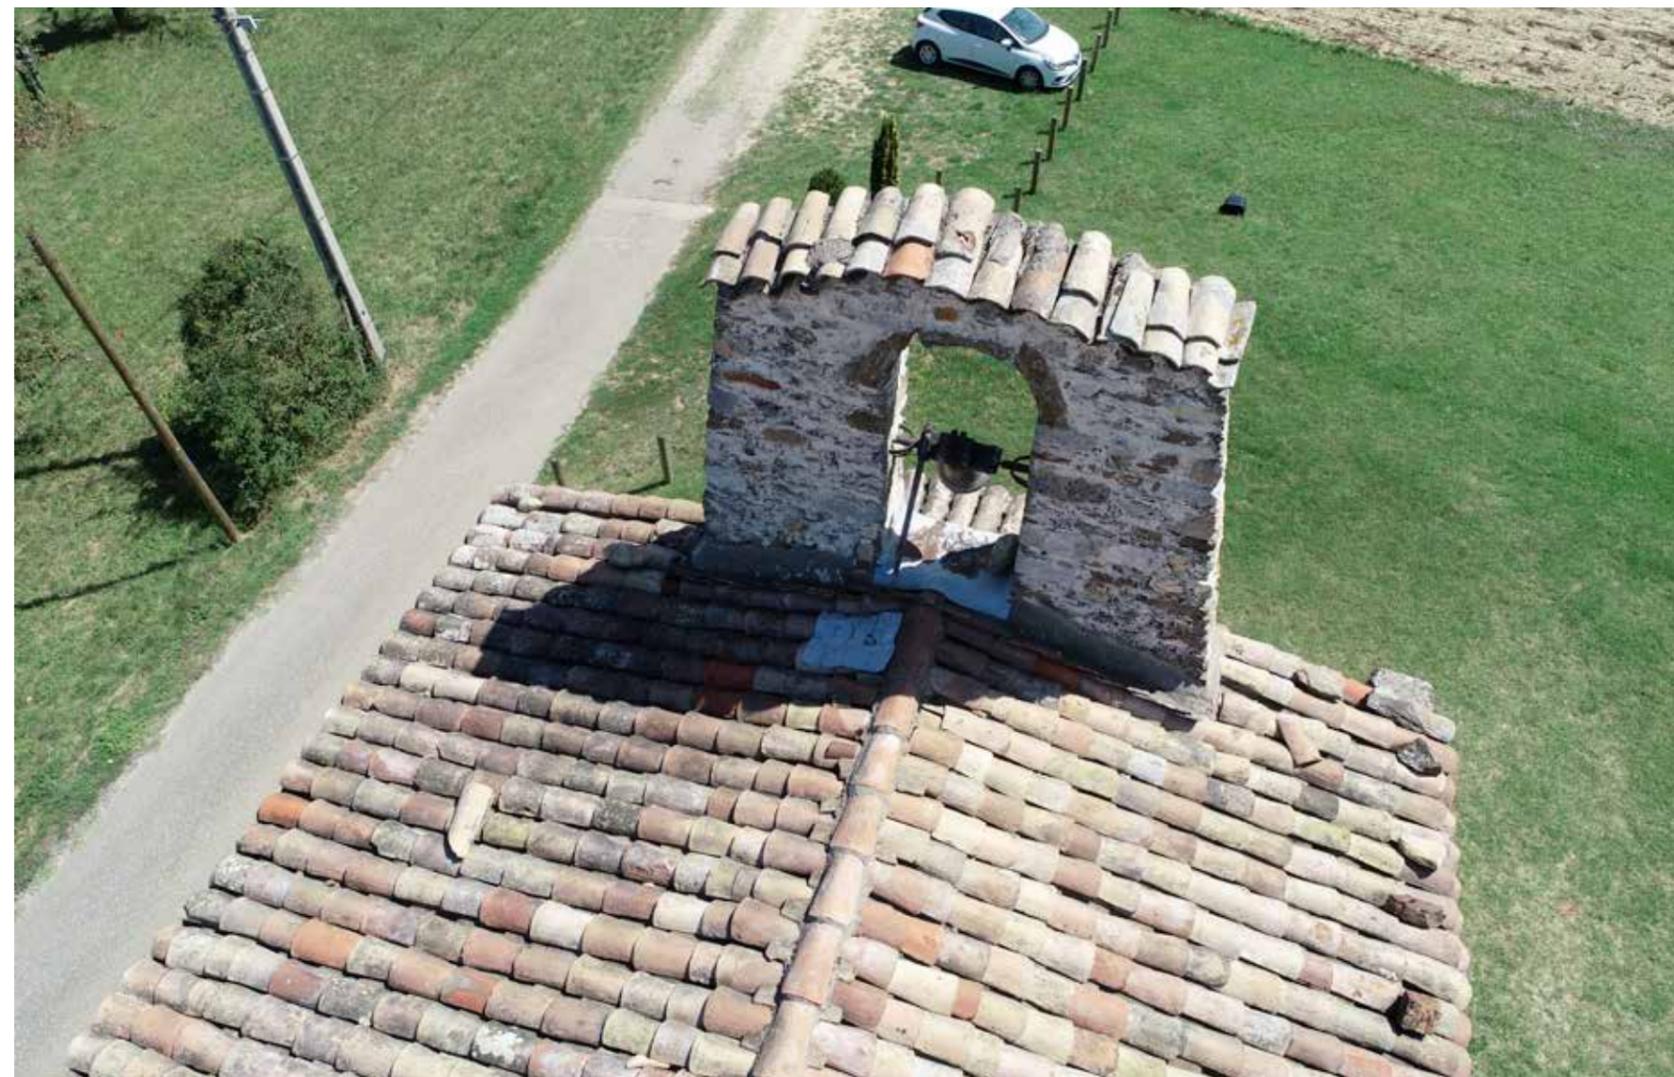
Couverture dégradée : tuiles cassées, pierres de calages, éléments d'étanchéité en chape alu

**Reprise de la couverture :** Les tuiles endommagées seront remplacées par des tuiles neuves en courant, et les tuiles récupérables seront réutilisées comme tuiles de couvert.

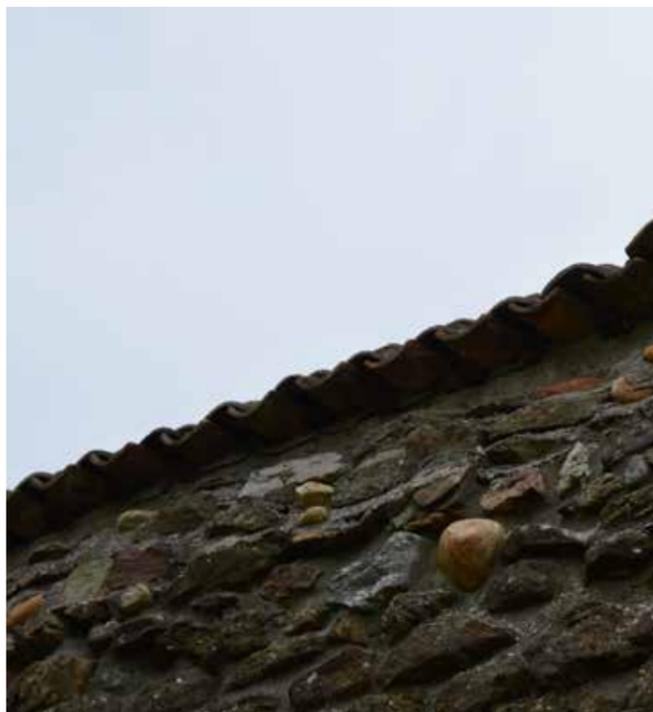
Façade sud: arase probablement en béton, maçonneries remaillées, débords de toiture très faible

**Création d'un débord de toiture par une corniche en pierre** de type identique à celle existante sur le chevet, pour assurer le rejet des eaux loin des maçonneries des murs.

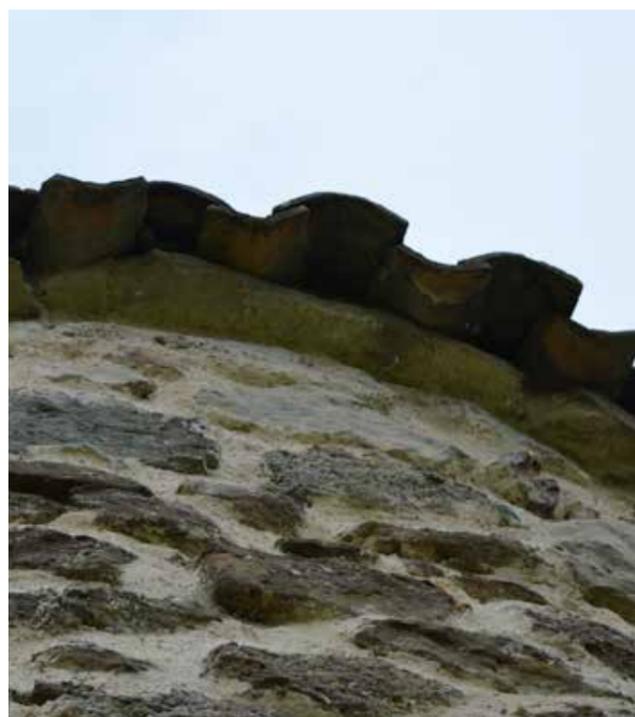
Arases du chevet avec pierres taillées formant corniche pour éloigner les eaux pluviales des murs

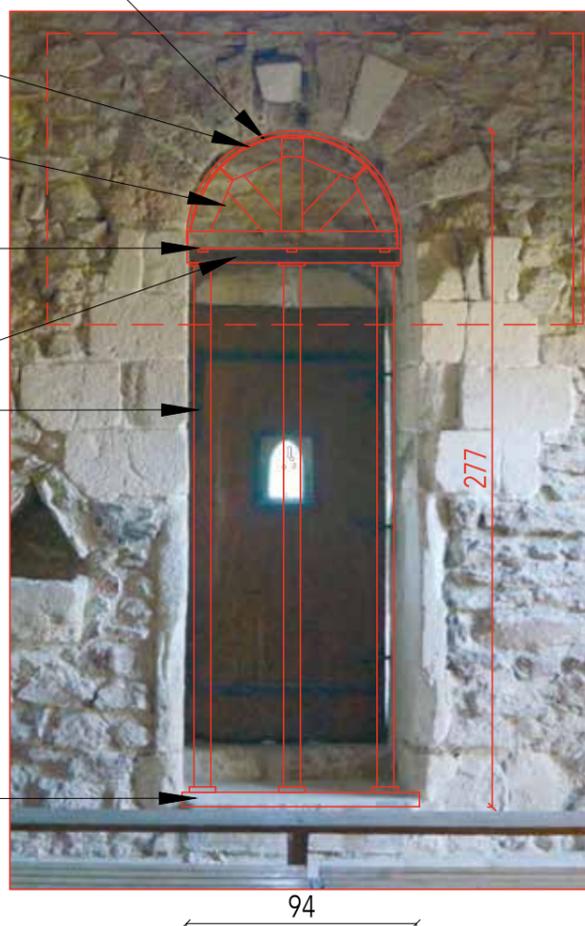
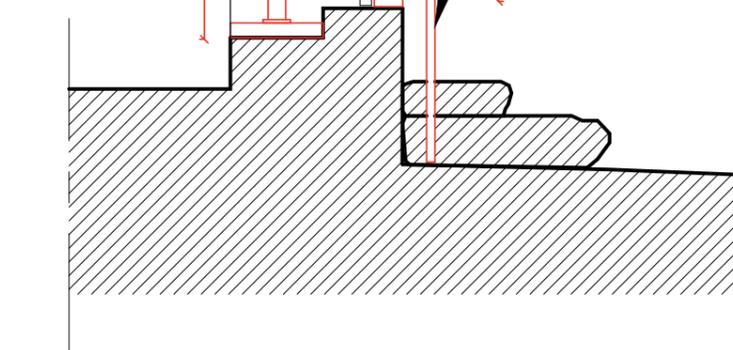
M01|PR

Arc en pierres déstructurées :

Linéau fissuré : Etais métallique avec bastaings supérieur et inférieur 200\*60mm déjà en place, A mettre en place : une protection contre la pluie en partie supérieure du bastaing bois ou

NOTE IMPORTANTE : Assurer un suivi régulier des étaitements avec un reserrage après mise en place

Mise en place d'un contre-plaqué formant couchis sous l'arc

Mise en place d'un cintre reposant sur des bastaings soutenus par des étais métalliques

Prévoir une intervention directe sur le linteau par tiges filetées inox et scellement chimique
