## **ÉTUDE PRÉALABLE**

### **CHAPELLE SAINT-MAXIME 38 200 CHUZELLES**

18 décembre 2019

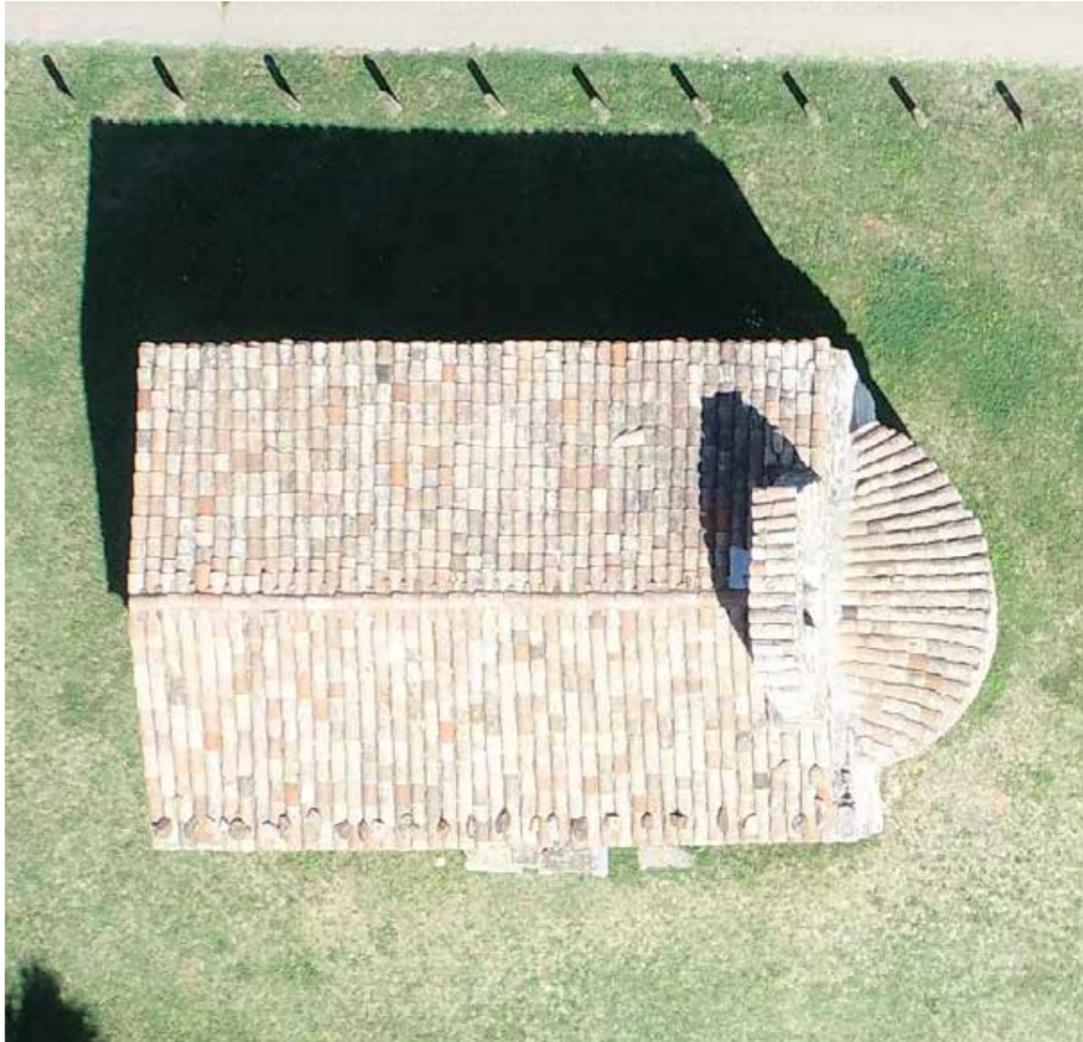
Vue de la toiture

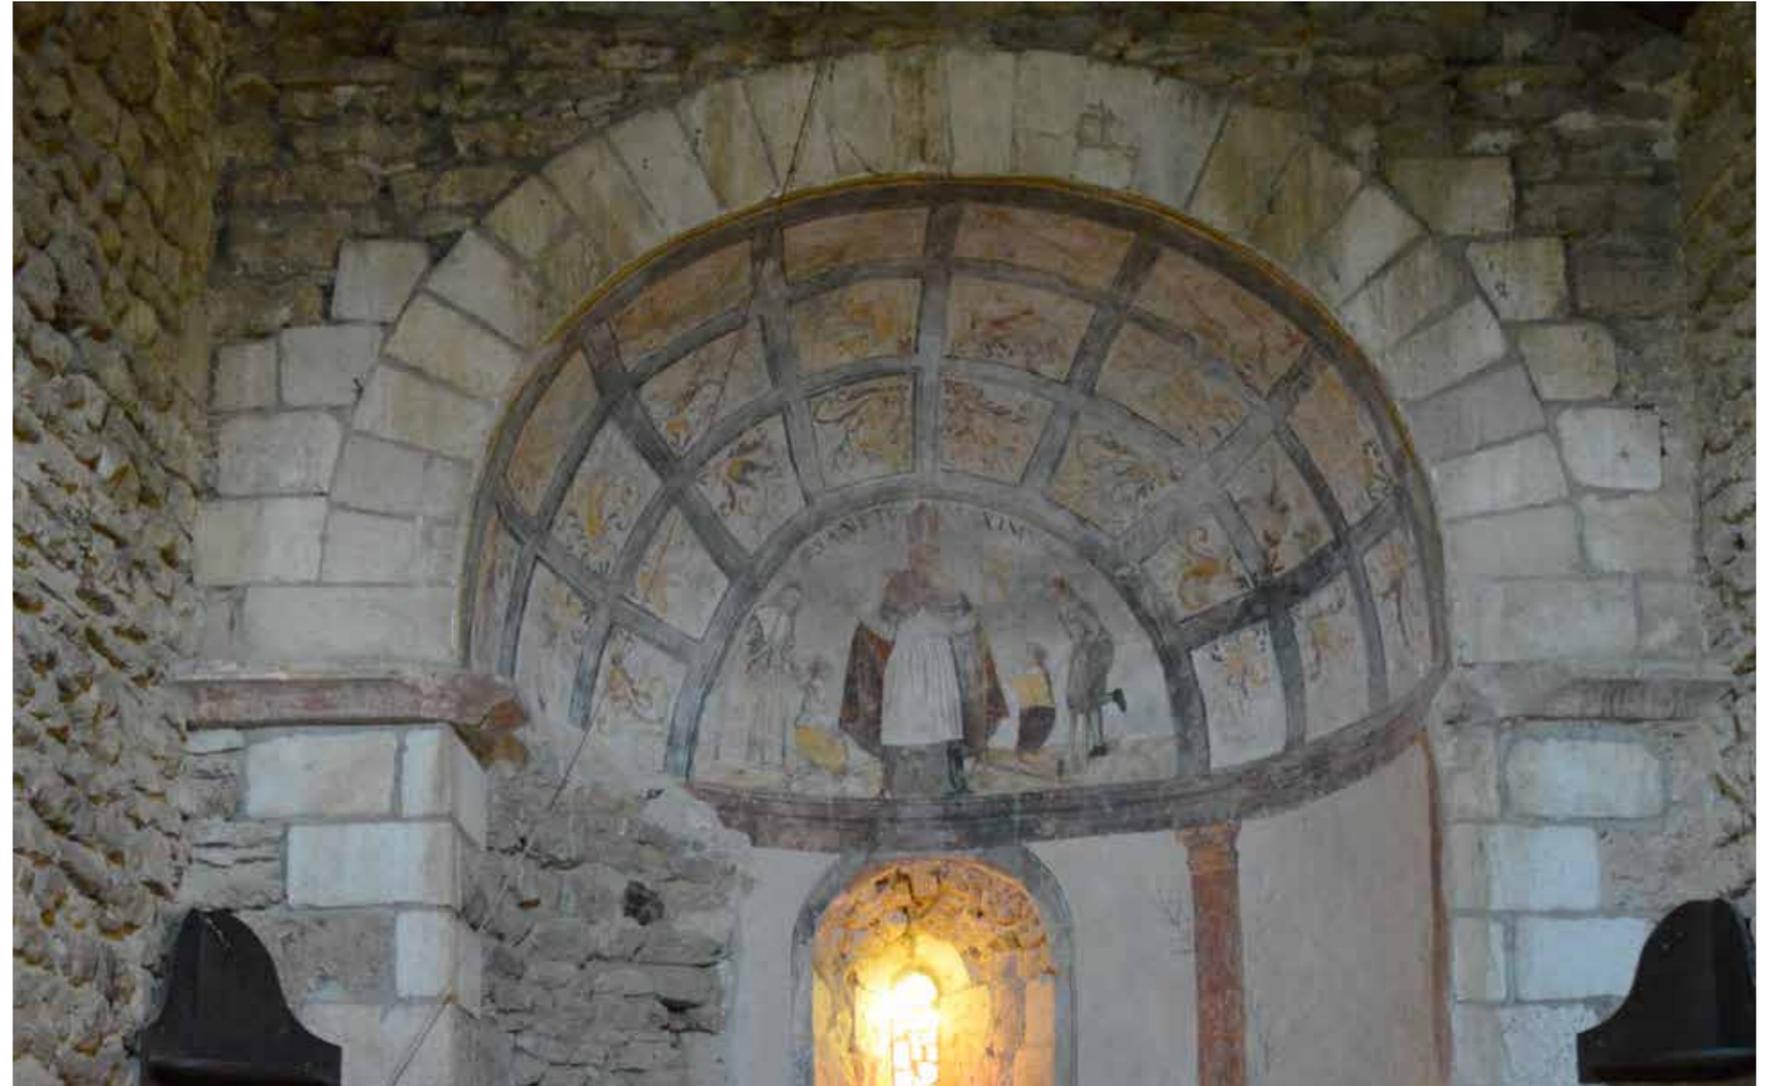
Chevet avec le décor peint du XVIIème siècle restauré en 2005
